GIFTFRI BOTTEN - FRISKARE HAV

Happy Boat rapportnummer 17-7

Bestämning av tenn, koppar, zink, och bly på båtbottnar

Årstavikens Segelsällskap (ÅSS)

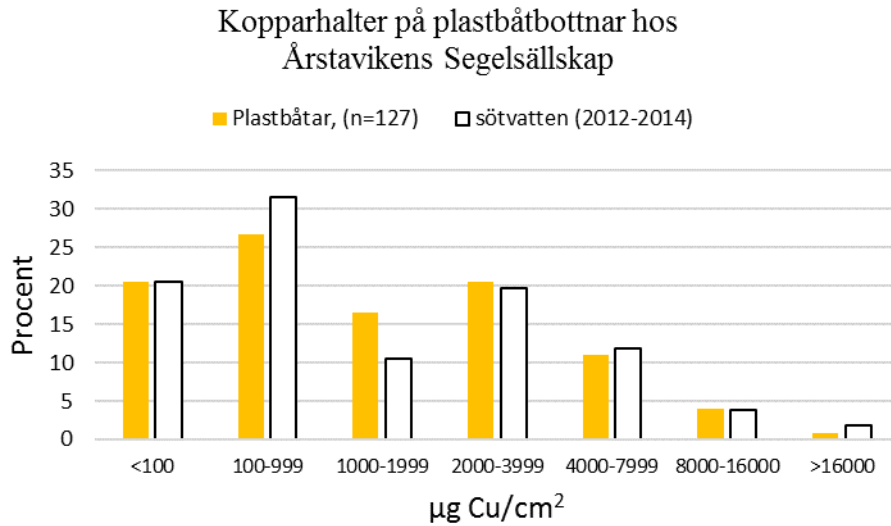
Figur 2. Fördelningen i procent av kopparhalter på plastbåtskrov inom Årstavikens Segelsällskap i jämförelse med tidigare data från 2012-2014 båtar i sötvatten (Ytreberg et al 2016). Som jämförelse kan nämnas att ett nymålat färglager med västkustfärg motsvarar ca 4000 µg koppar/cm² och ett lager av en vanlig Östersjöfärg motsvarar ca 1100 µg koppar/cm².

Av de 127 mätta plastbåtarna hade 67 stycken (53 %) högre kopparhalter än 1000 µg Cu/cm² och 20 stycken (16 %) hade högre halter än 4000 µg Cu/cm². Maxmedelvärdet på en båt var 18 300 µg Cu/cm². 26 av båtarna (20 %) hade medelvärdeshalter under kvantifieringsgränsen 100 µg Cu/cm² på sina båtbottnar

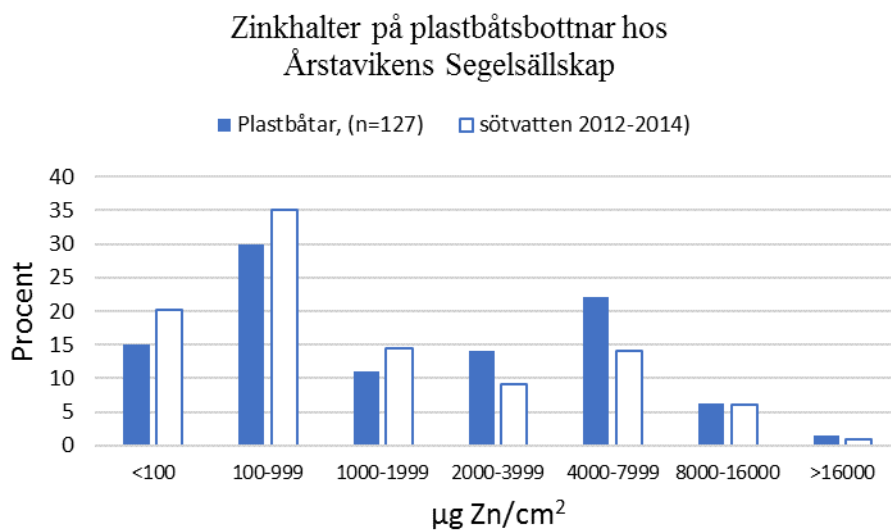
Figur 3. Fördelningen i procent av zinkhalter på plastbåtskrov inom Årstavikens Segelsällskap i jämförelse med tidigare data från 2012-2014 båtar i sötvatten (Ytreberg et al 2016). Som jämförelse kan nämnas att ett nymålat färglager med en västkustfärg motsvarar ca 1600 µg zink/cm² och en vanlig Östersjöfärg motsvarar ca 2000 µg zink/cm².

Av de 127 mätta plastbåtarna hade 56 stycken (44 %) högre zinkhalter än $2000 \mu\text{g Zn/cm}^2$. Maxmedelvärdet på en båt var $17\,100 \mu\text{g Zn/cm}^2$. Medelvärdet på 19 av båtskroven (15 %) var under kvantifieringsgränsen $100 \mu\text{g Zn/cm}^2$.

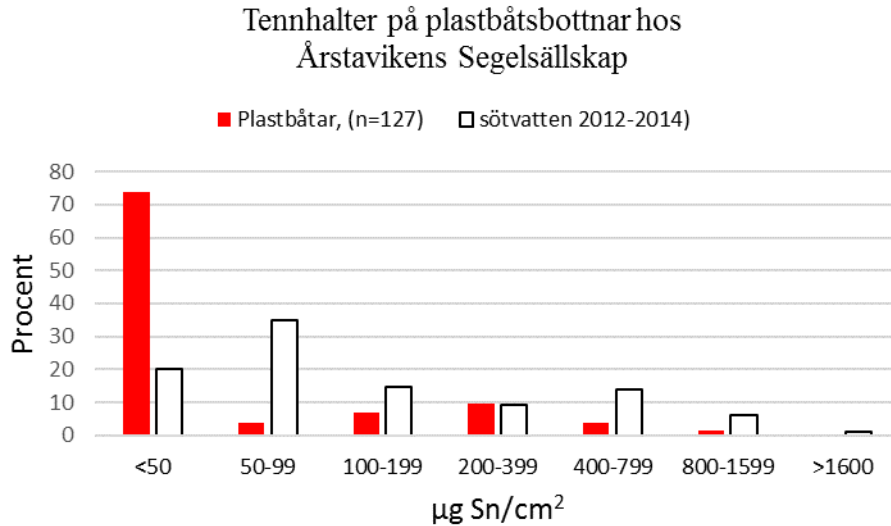
Figur 4. Fördelningen i procent av tennhalter på plastbåtskrov hos båtar inom Årstavikens Segelsällskap i jämförelse med tidigare data från 2012-2014 båtar i sötvatten (Ytreberg et al 2016). Som jämförelse kan nämnas att ett nymålat färglager med två olika TBT-färger gav värden på 300 respektive 800 µg tenn/cm².

Av de 127 mätta plastbåtarna hade två båtar högre tennhalt än $800 \mu\text{g Sn/cm}^2$ och totalt 13 båtar (10 %) hade högre halter än $300 \mu\text{g Sn/cm}^2$. 28 båtar (22 %) hade högre medelvärden än $100 \mu\text{g Sn/cm}^2$. Maxmedelvärdet på en båt var $1500 \mu\text{g Sn/cm}^2$. Medelvärdet på 94 av båtskroven (74 %) var under kvantifieringsgränsen på $50 \mu\text{g Sn/cm}^2$.

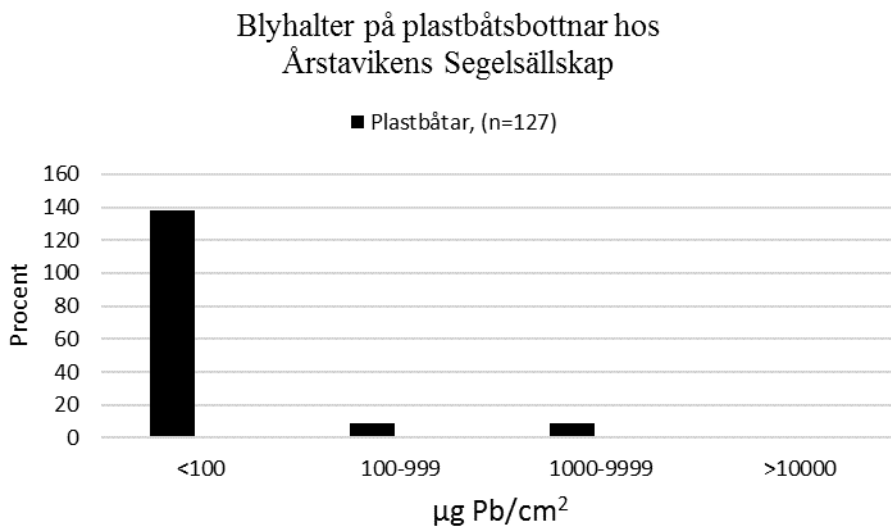
Figur 5. Fördelningen i procent av blyhalter på plastbåtskrov hos båtar inom Årstavikens Segelsällskap. Det finns inga tillgängliga publicerade data på blyförekomst från tidigare undersökningar.

Bland de 127 mätta plastbåtarna fanns det sju båtar (8,5 %) med en medelhalt mellan 1000 och $10\,000 \mu\text{g Pb/cm}^2$ och sju stycken (8,5 %) som hade blyhalter mellan 100 och $1000 \mu\text{g Pb/cm}^2$. De flesta av dessa båtar var gula, brandgula eller röda och hade ännu högre blyhalter uppe på fribordet. De höga blyhalterna kan troligen bero på att det i gelcoaten har tillsatts blyulfokromat eller blykromatmolybdatsulfat, som ger gula och röda färger.

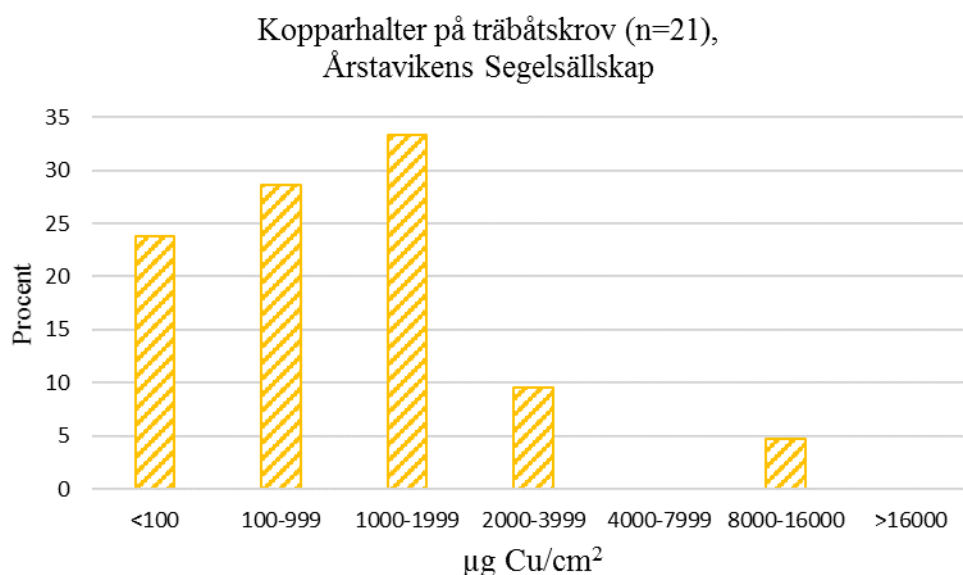
Figur 6. Fördelningen i procent av kopparhalter på träbåtskrov inom Årstavikens Segelsällskap. Som jämförelse kan nämnas att ett nymålat färglager med västkustfärg motsvarar ca 4000 µg koppar/cm² och ett lager av en vanlig Östersjöfärg motsvarar ca 1100 µg koppar/cm².

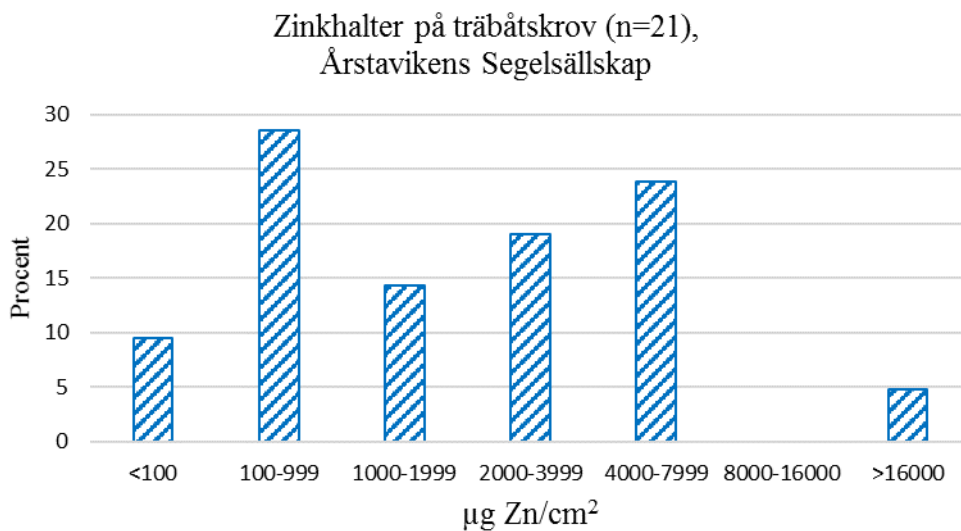
Figur 7. Fördelningen i procent av zinkhalter på träbåtskrov inom Årstavikens Segelsällskap. Som jämförelse kan nämnas att ett nymålat färglager med en västkustfärg motsvarar ca 1600 µg zink/cm² och en vanlig Östersjöfärg motsvarar ca 2000 µg zink/cm²

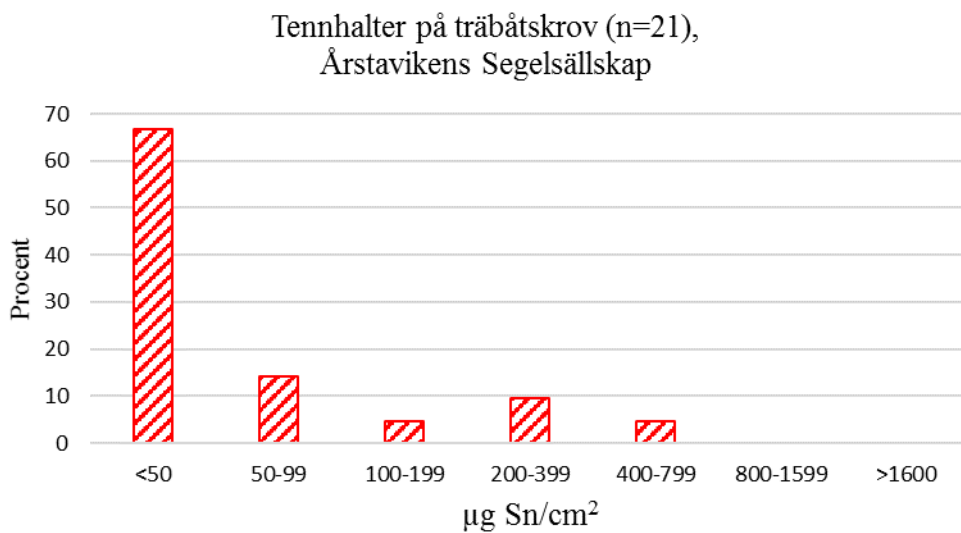
Figur 8. Fördelningen i procent av tennhalter på plastbåtskrov hos båtar inom Årstavikens Segelsällskap. Som jämförelse kan nämnas att ett nymålat färglager med två olika TBT-färger gav värden på 300 respektive 800 µg tenn/cm².

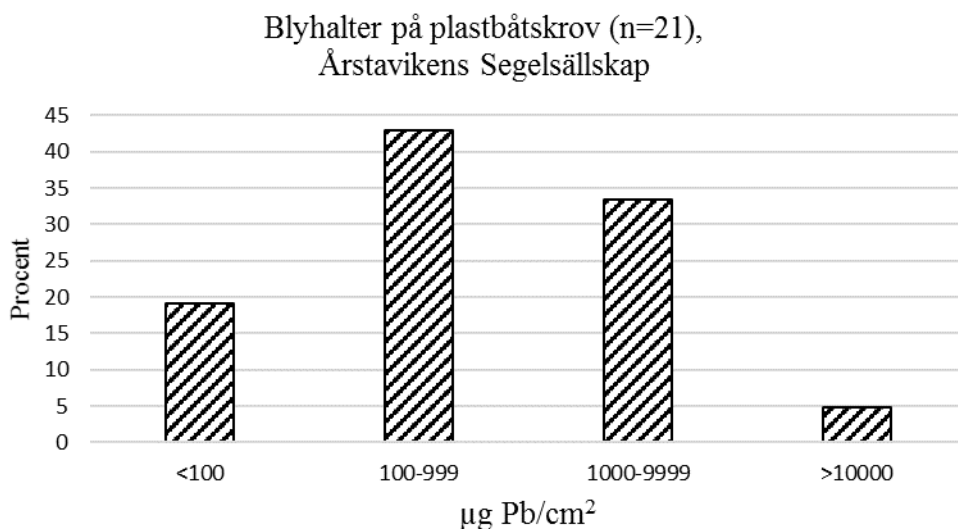
Figur 9. Fördelningen i procent av blyhalter på träbåtskrov hos båtar inom Årstavikens Segelsällskap. Det finns inga tillgängliga publicerade data på blyförekomst från tidigare undersökningar.

Bland de sex mätta träbåtarna inom Årstavikens Segelsällskap hade tre av båtarna blyhalter i intervallet 1000 – 9999 och tre i intervallet 100-999 Pb/cm². Fyra (19 %) av träbåtarna hade lägre blyhalt än 100 µg Pb/cm².
