Happy Boat rapportnummer 18-12

## Bestämning av tenn, koppar, zink, och bly på båtbottnar hos Årstavikens Segelsällskap

2018-04-29

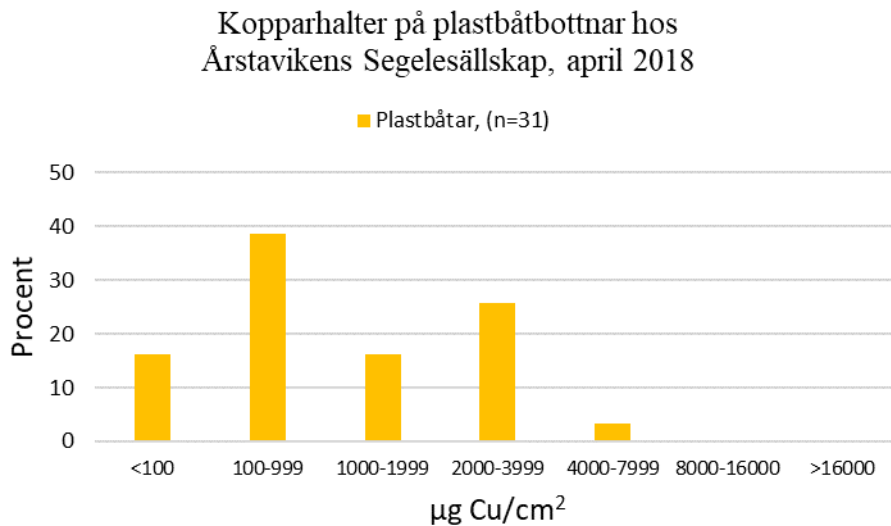
Figur 2. Fördelningen i procent av kopparhalter på plastbåtskrov inom Årstavikens Segelsällskap. Som jämförelse kan nämnas att ett nymålat färglager med västkustfärg motsvarar ca 4000 µg koppar/cm<sup>2</sup> och ett lager av en vanlig Östersjöfärg motsvarar ca 1100 µg koppar/cm<sup>2</sup>.

Av de 31 mätta plastbåtarna hade 14 stycken (45 %) högre kopparhalter än 1000 µg Cu/cm<sup>2</sup> och maxmedelvärdet bland båtarna var 6 100 µg Cu/cm<sup>2</sup>. Fem av båtarna (16 %) hade en medelvärdeshalt under kvantifieringsgränsen på 100 µg Cu/cm<sup>2</sup>.

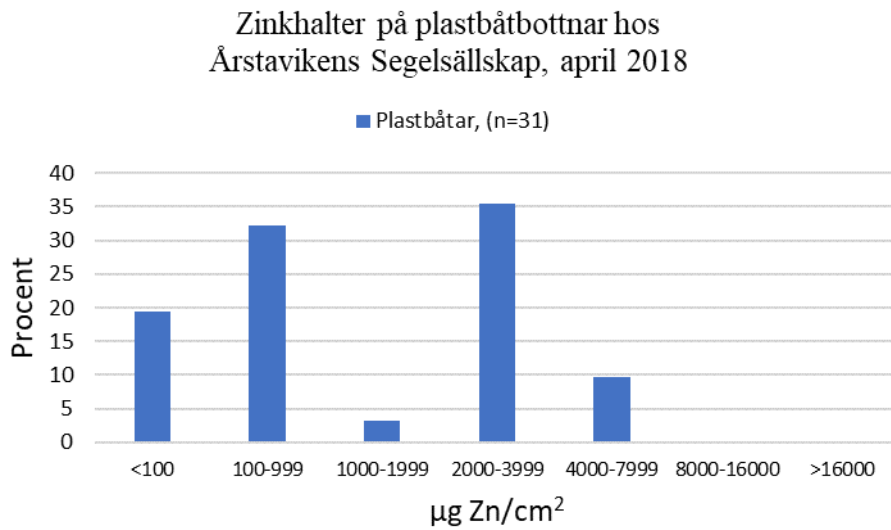
Figur 3. Fördelningen i procent av zinkhalter på plastbåtskrov inom Årstavikens Segelsällskap. Som jämförelse kan nämnas att ett nymålat färglager med en västkustfärg motsvarar ca 1600 µg zink/cm<sup>2</sup> och en vanlig Östersjöfärg motsvarar ca 2000 µg zink/cm<sup>2</sup>

Av de 31 mätta plastbåtarna hade 15 stycken (48 %) högre halter än 1000 µg Zn/cm<sup>2</sup> och 14 stycken (45 %) högre zinkhalter än 2000 µg Zn/cm<sup>2</sup>. Sex av båtskroven (19 %) var under kvantifieringsgränsen 100 µg Zn/cm<sup>2</sup>. Maxmedelvärdet för zink var 5 000 µg Zn/cm<sup>2</sup>.

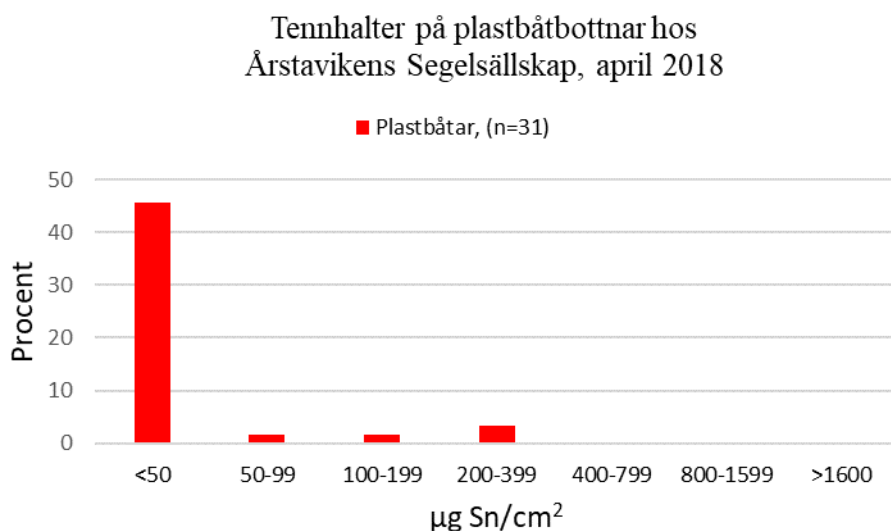
Figur 4. Fördelningen i procent av tennhalter på plastbåtskrov hos båtar inom Årstavikens Segelsällskap. Som jämförelse kan nämnas att ett nymålat färglager med två olika TBT-färger gav värden på 300 respektive 800 µg tenn/cm<sup>2</sup>.

Av de 31 mätta plastbåtarna hade 3 båtar (9,7 %) högre medelhalter än  $100 \mu\text{g Sn/cm}^2$  och det högsta medelvärdet var  $390 \mu\text{g Sn/cm}^2$ . 27 av båtskroven (87 %) var under kvantifieringsgränsen på  $50 \mu\text{g Sn/cm}^2$  och 28 (90 %) var under  $100 \mu\text{g Sn/cm}^2$ .

Ibland påträffas tenn i något förhöjda halter,  $50\text{-}110 \mu\text{g Sn/cm}^2$ , även på nyare båtar. Detta är då korrelerat till höga halter av koppar ( $>10\ 000 \mu\text{g Cu/cm}^2$ ) och beror troligen på att man i koppabaserade färger har använt återvunnen koppar där det kan finnas oorganiskt tenn som förorening.

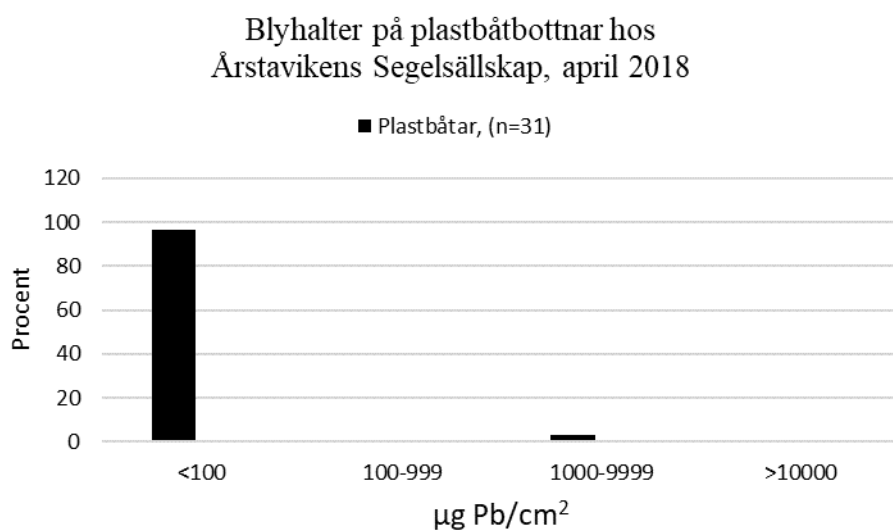
Figur 5. Fördelningen i procent av blyhalter på plastbåtskrov hos båtar inom Årstavikens Segelsällskap.

30 av de mätta plastbåtarna (96,8 %) hade blyhalter under kvantifieringsgränsen  $100 \mu\text{g Pb/cm}^2$ . På en (3,2 %) av plastbåtarna uppmättes ett medelvärde på  $1100 \mu\text{g Pb/cm}^2$ . Båtar som är gula/oranga eller röda kan ha höga blyhalter beroende på att det i gelcoaten har tillsatts blykromat (gul) eller blymolybdat (orange). Denna båt var dock vit men skulle kunna vara en övermålad gul, orange eller röd båt.

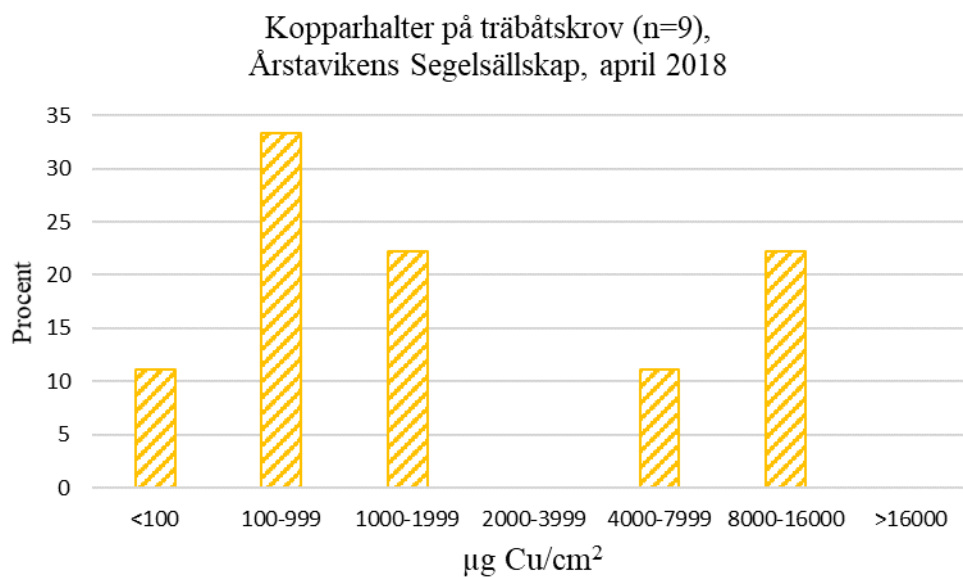
Figur 6. Fördelningen i procent av kopparhalter på träbåtskrov inom Årstavikens Segelsällskap. Som jämförelse kan nämnas att ett nymålat färglager med västkustfärg motsvarar ca 4000 µg koppar/cm<sup>2</sup> och ett lager av en vanlig Östersjöfärg motsvarar ca 1100 µg koppar/cm<sup>2</sup>.

Fem (55,6 %) av de mätta träbåtarna hade kopparhalter över 1000 µg/cm<sup>2</sup>. Tre (33,3 %) av båtarna hade över 2000 µg Cu/cm<sup>2</sup> och maxmedelvärdet bland träbåtarna var 8 6 00 µg Cu/cm<sup>2</sup>.

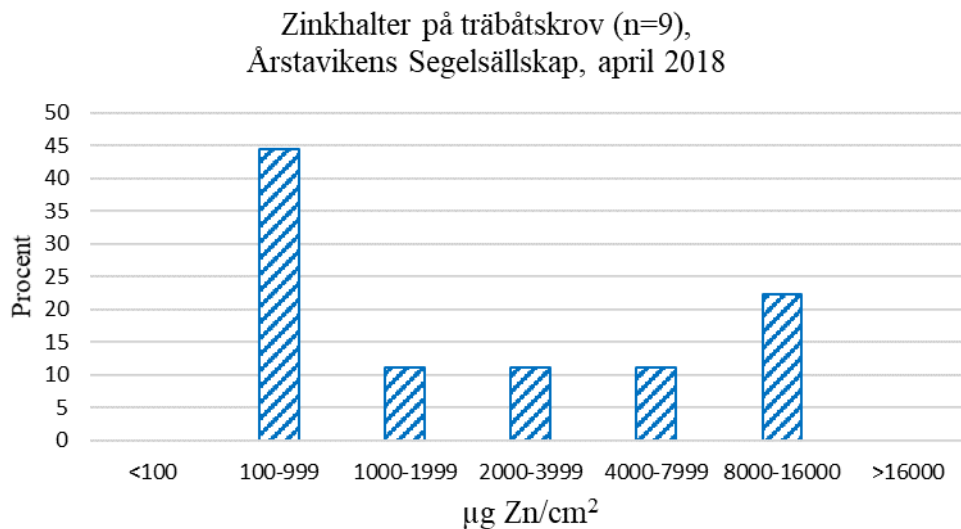
Figur 7. Fördelningen i procent av zinkhalter på träbåtskrov inom Årstavikens Segelsällskap. Som jämförelse kan nämnas att ett nymålat färglager med en västkustfärg motsvarar ca 1600 µg zink/cm<sup>2</sup> och en vanlig Östersjöfärg motsvarar ca 2000 µg zink/cm<sup>2</sup>

På alla nio mätta träbåtarna uppmättes detekterbara halter av zink. Fyra båtar (44 %) hade ett medelvärde över 2000 µg zink/cm<sup>2</sup>, en låg på 4000 µg zink/cm<sup>2</sup> och två båtar hade mer än 8000 µg zink/cm<sup>2</sup>. Maxmedelvärde var 10 600 µg zink/cm<sup>2</sup>.

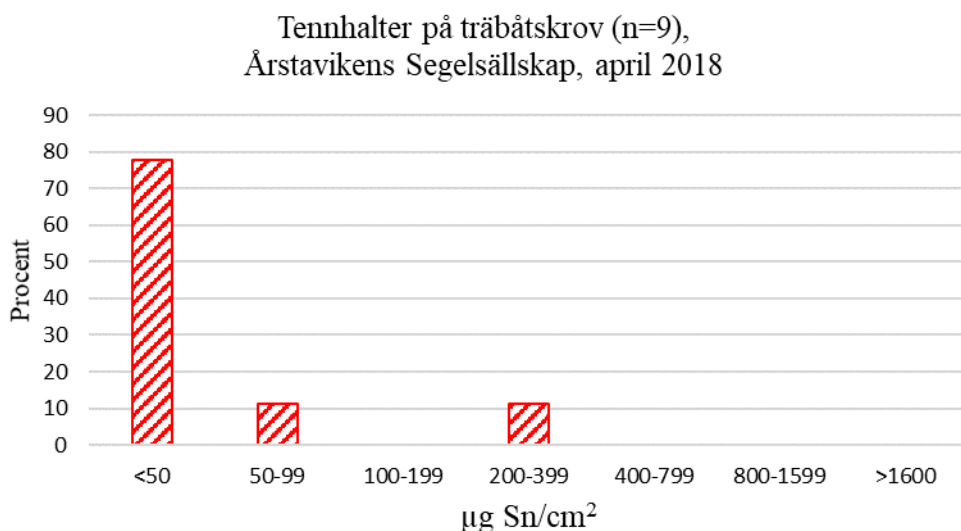
Figur 8. Fördelningen i procent av tennhalter på träbåtskrov hos båtar inom Årstavikens Segelsällskap. Som jämförelse kan nämnas att ett nymålat färglager med två olika TBT-färger gav värden på 300 respektive 800 µg tenn/cm<sup>2</sup>.

På sju (77,8 %) av de nio träbåtarna uppmättes inget tenn över kvantifieringsgränsen på 50  $\mu\text{g}$  tenn/ $\text{cm}^2$ . Av de resterande två hade en ett medelvärde på 88 och den andra 280  $\mu\text{g}$  tenn/ $\text{cm}^2$ .

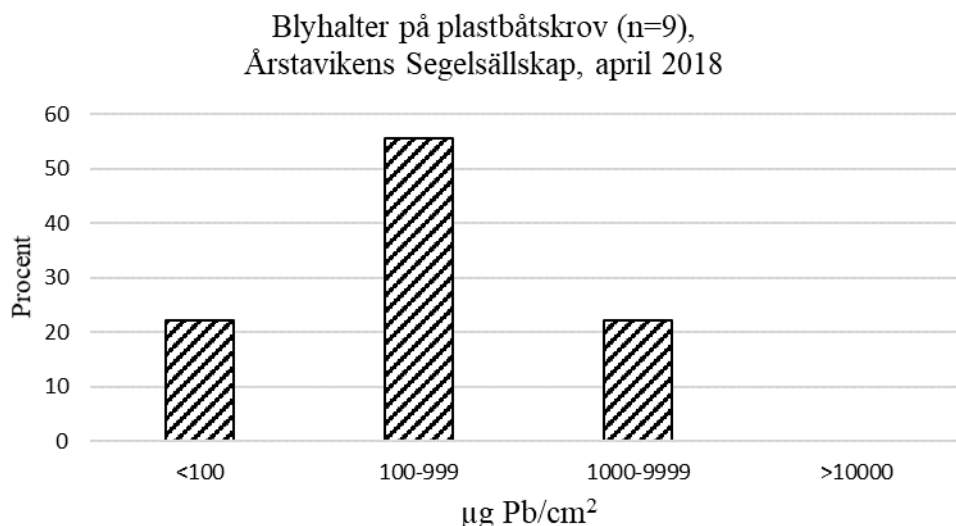
Figur 9. Fördelningen i procent av blyhalter på träbåtskrov hos båtar inom Årstavikens Segelsällskap. Det finns inga tillgängliga publicerade data på blyförekomst från tidigare undersökningar.

Två av träbåtarna hade inget detekterbart bly i sin bottenfärg. Fem (55,6 %) av båtarna hade bly i intervallet 100–999  $\mu\text{g}$  bly/ $\text{cm}^2$  och två i intervallet 1000–9999  $\mu\text{g}$  bly/ $\text{cm}^2$ . Båtarna har troligen, liksom de flesta träbåtar, varit behandlade med blymönja som är orsaken till blyhalterna.
